2007年新潟県中越沖地震 初動調査(速報)

2007年7月20日

防災科学技術研究所
千葉大学大学院

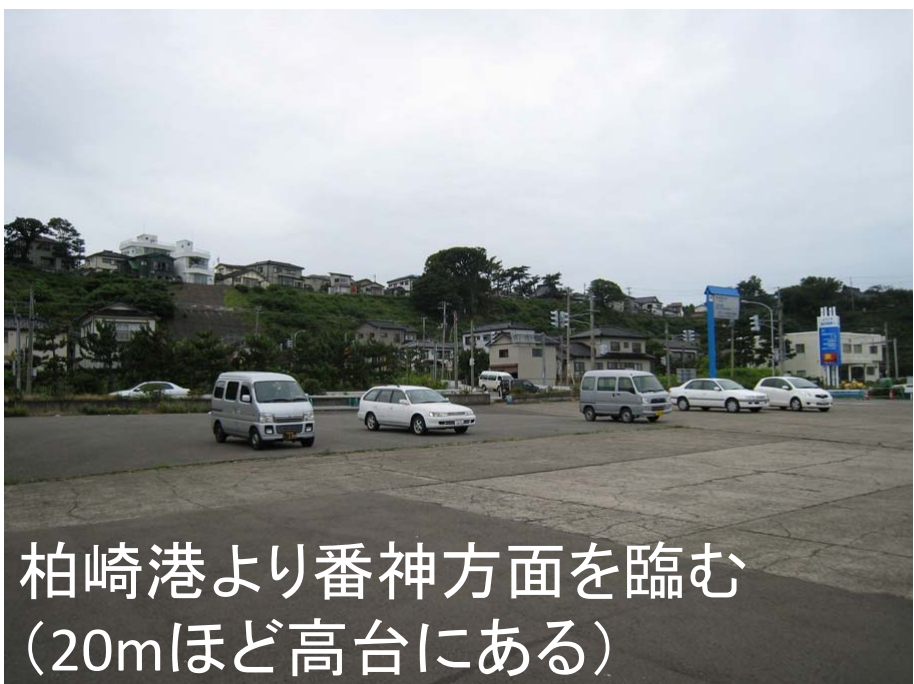
柏崎港より番神方面を臨む
(20mほど高台にある)

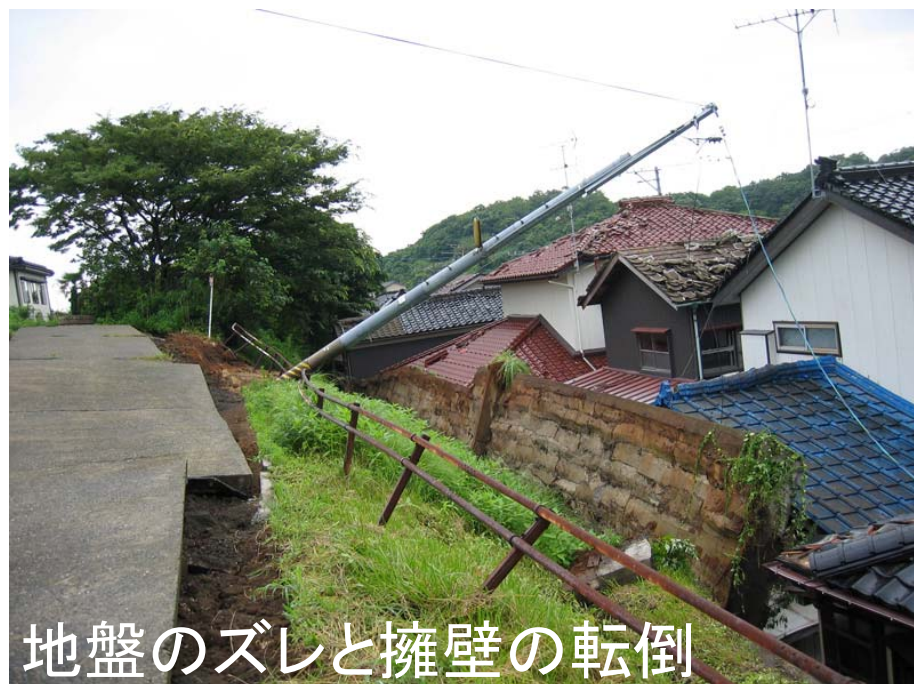
地盤のズレと擁壁の転倒

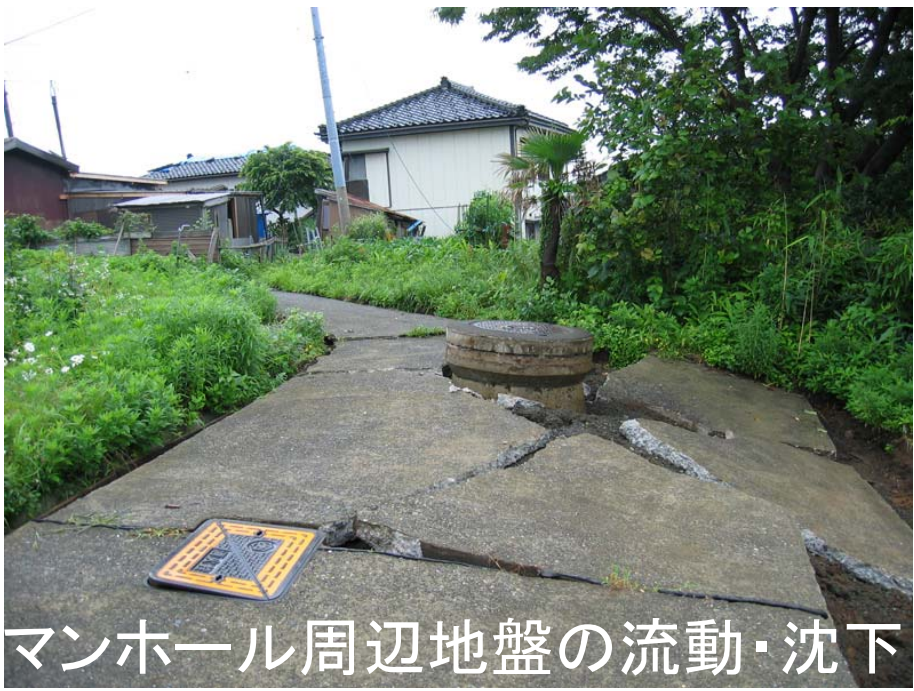
マンホール周辺地盤の流動・沈下

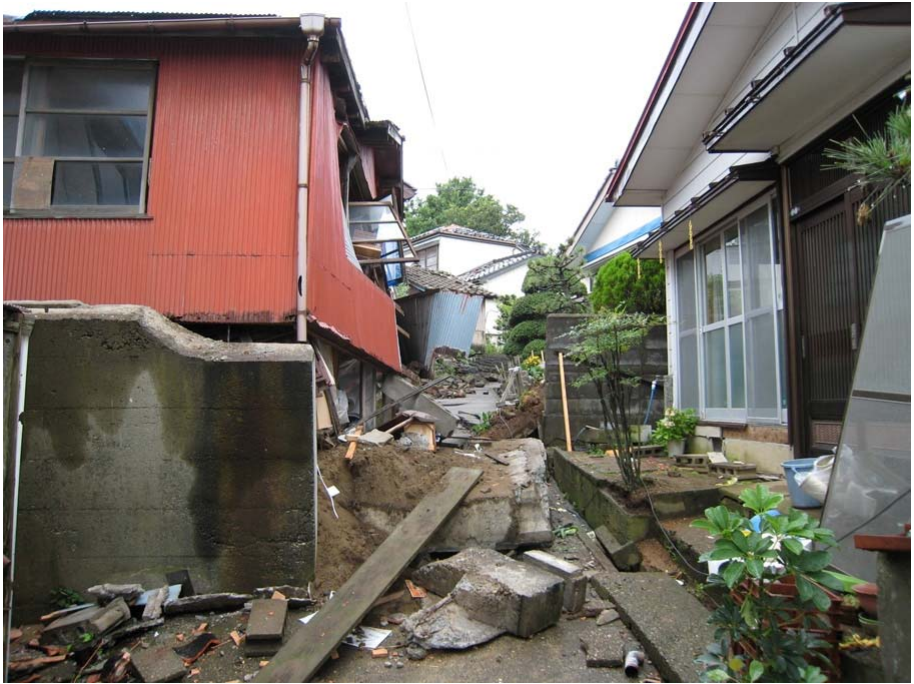
(左上)擁壁・ブロック塀の転倒と住宅・倉庫への被害

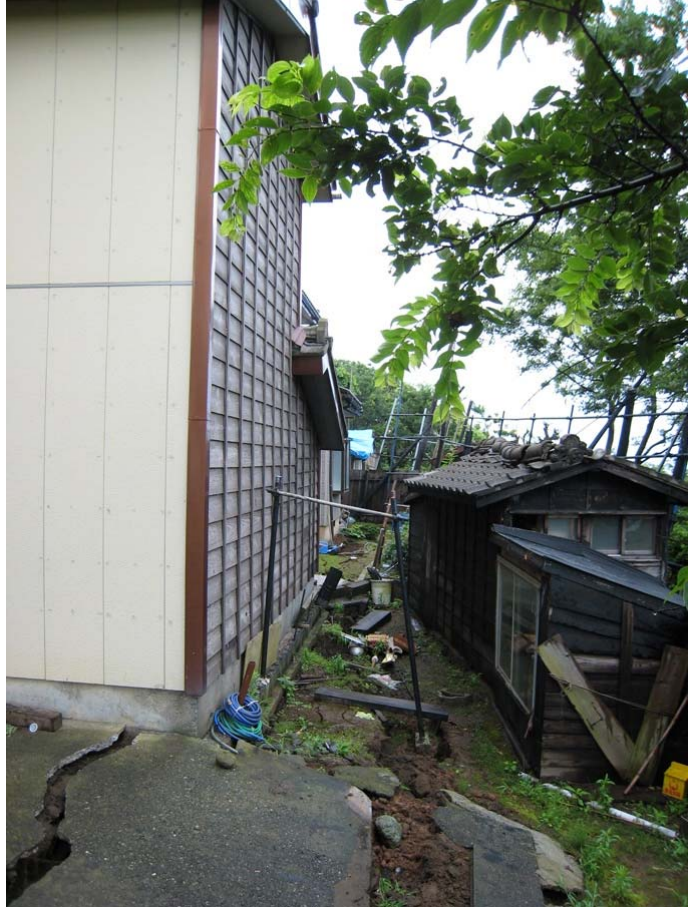
地盤のズレ(→海側:北西方向)

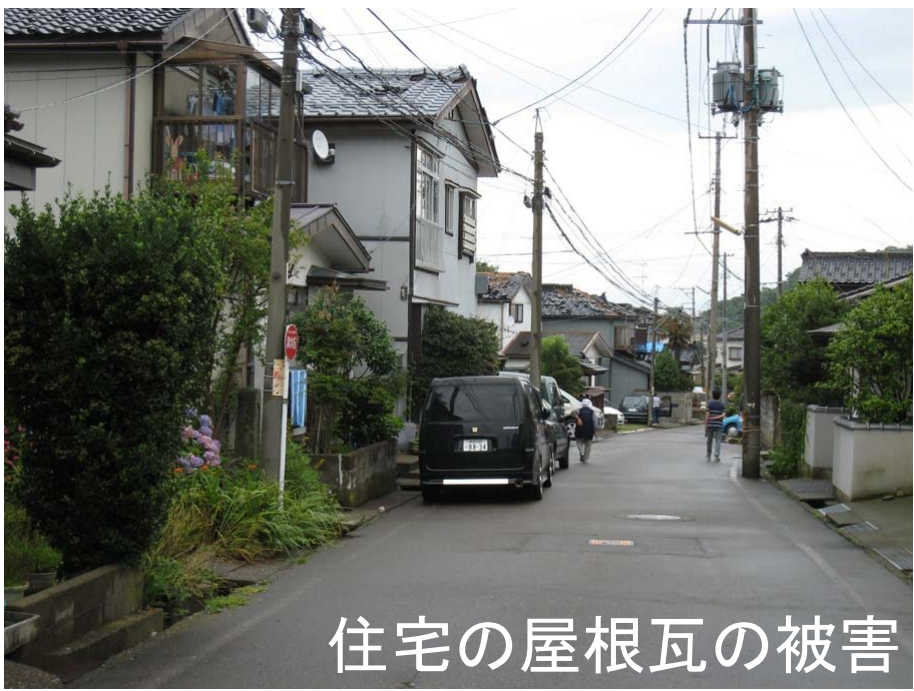
住宅の屋根瓦の被害

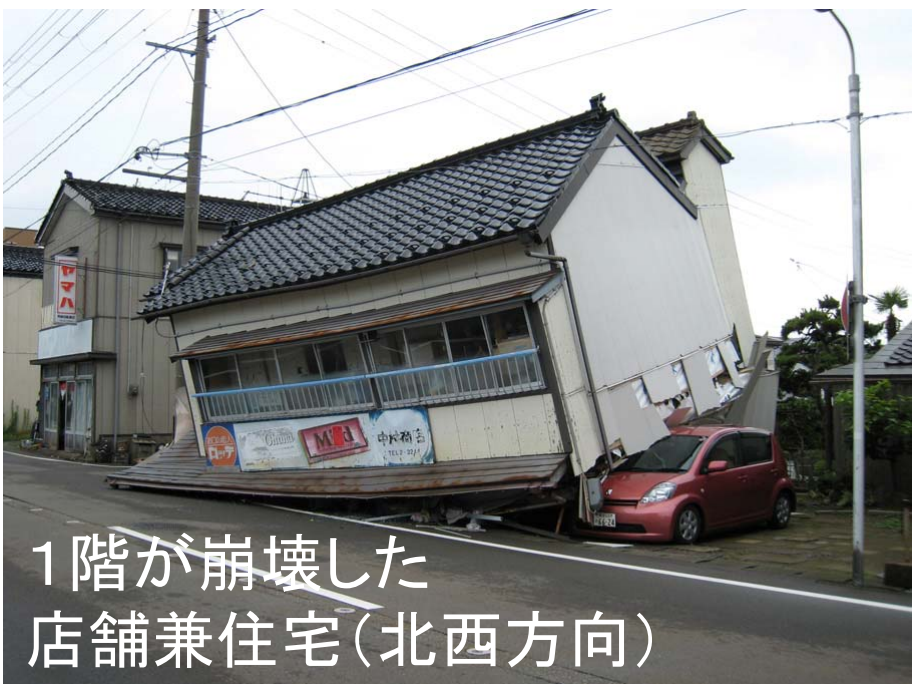
1階が崩壊した
店舗兼住宅(北西方向)

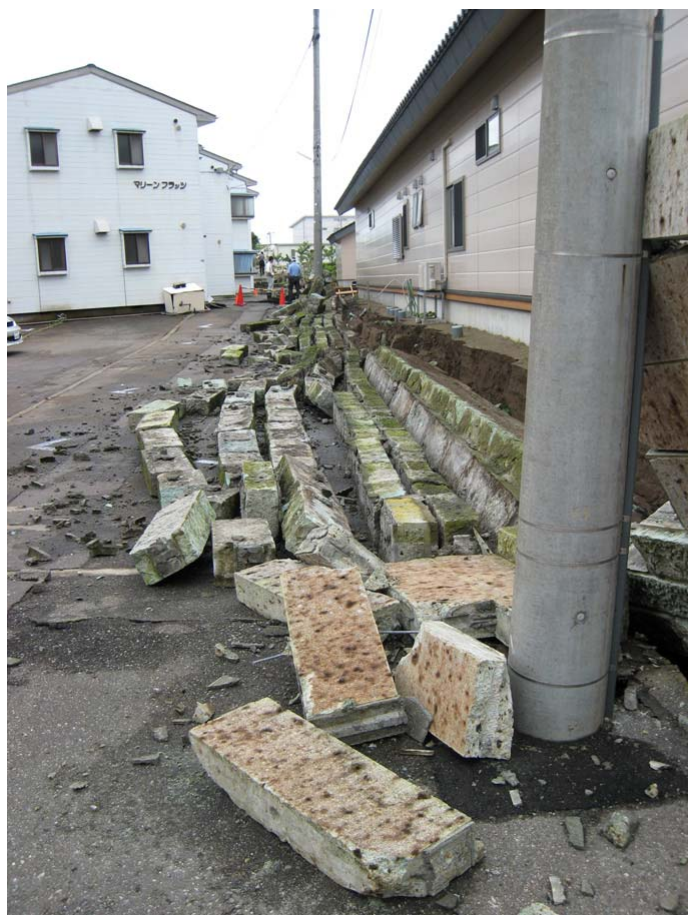
碧色の石のブロック塀
(無筋)の転倒

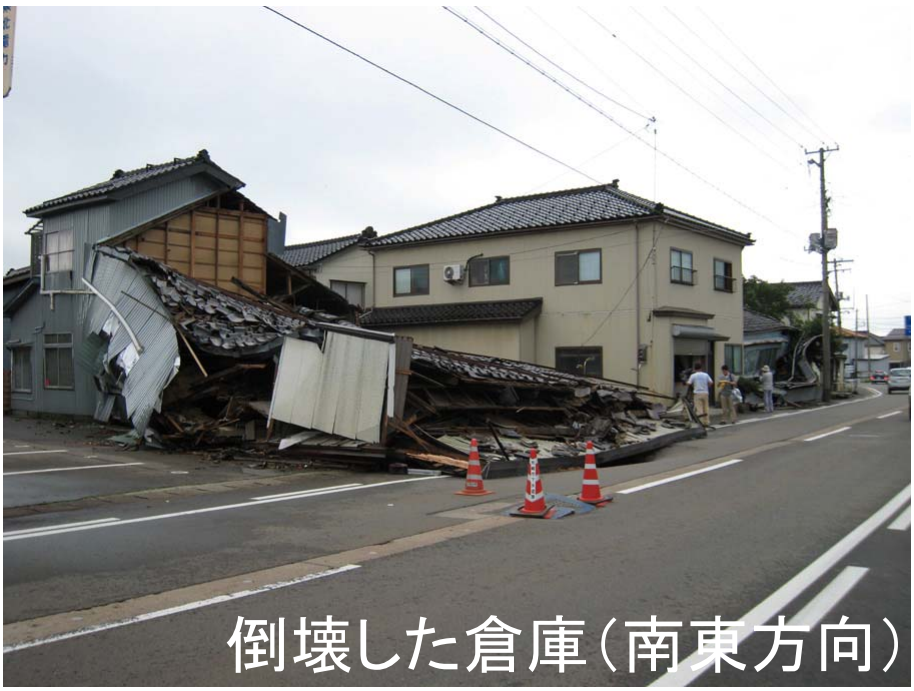
倒壊した倉庫(南東方向)

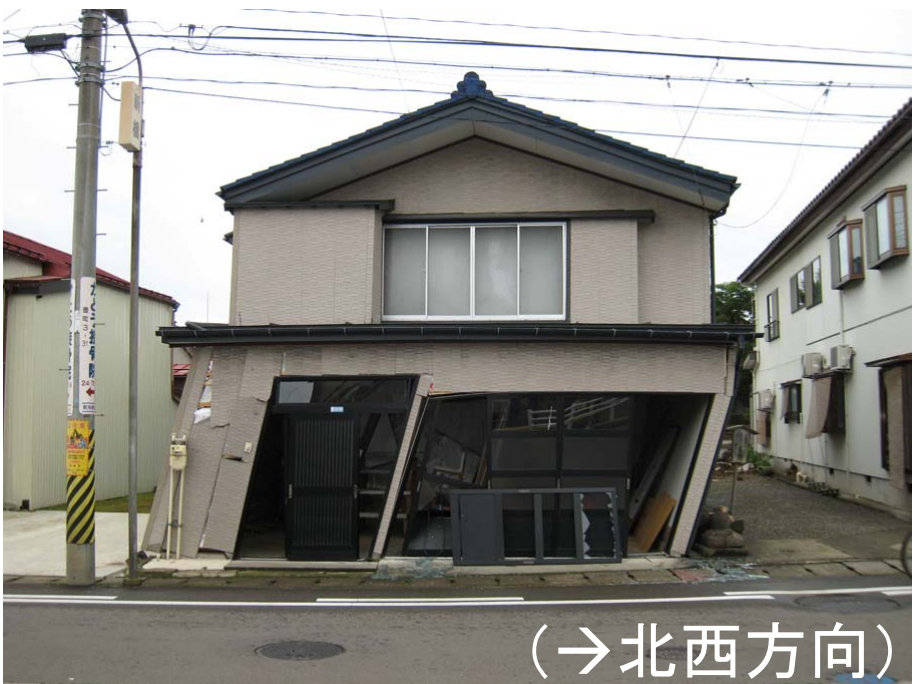
開口部の大きな1階の大変形

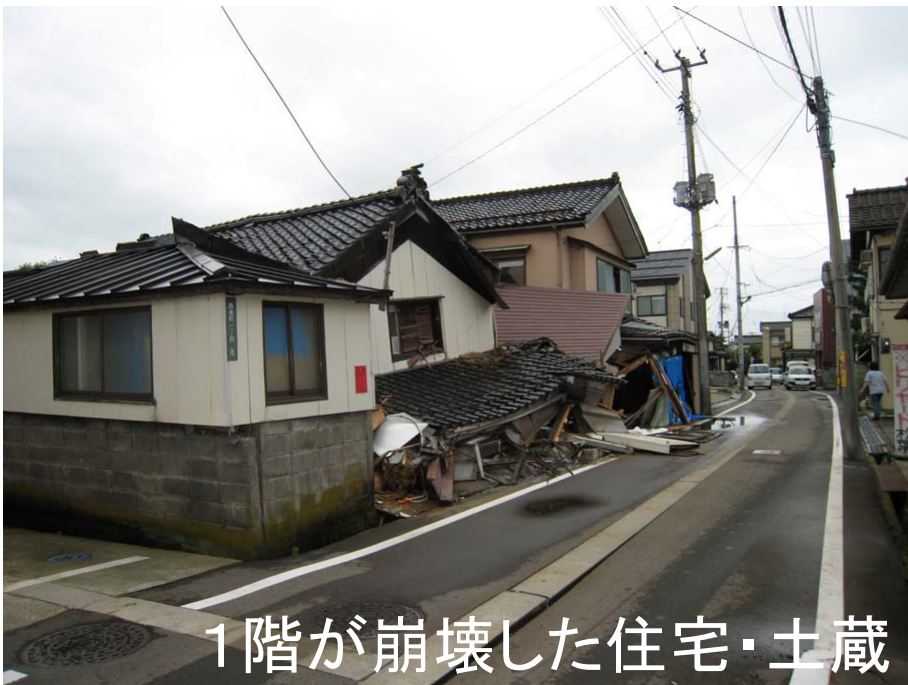
1階が崩壊した住宅・土蔵

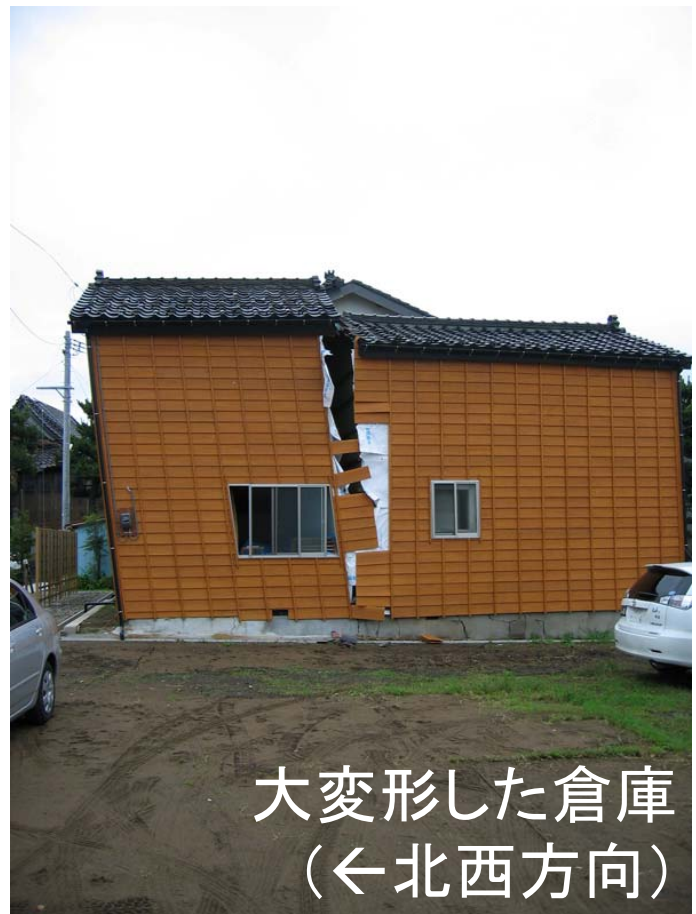
大変形した倉庫
(←北西方向)

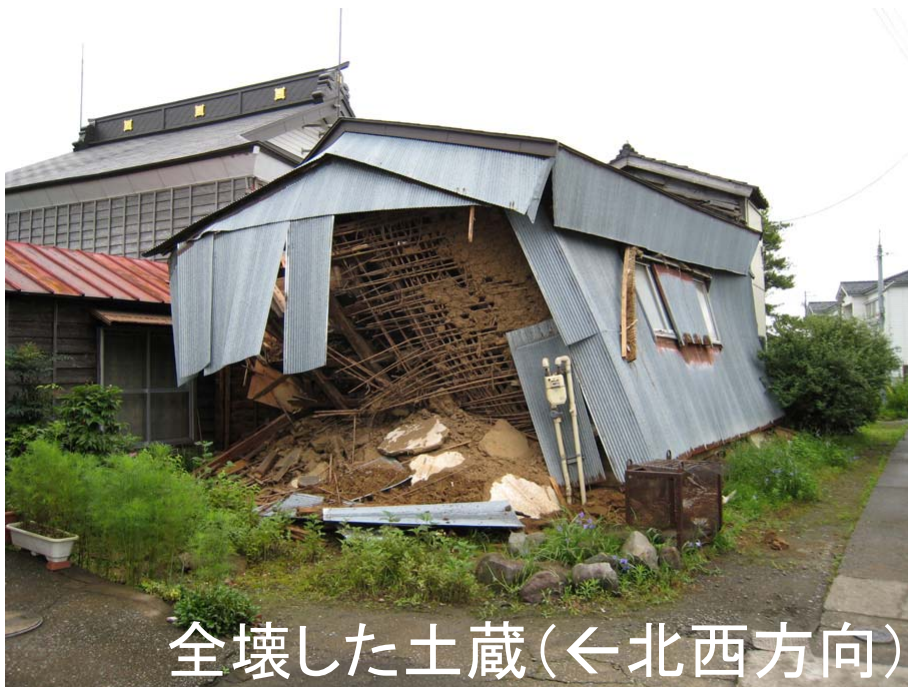
全壊した土蔵(←北西方向)

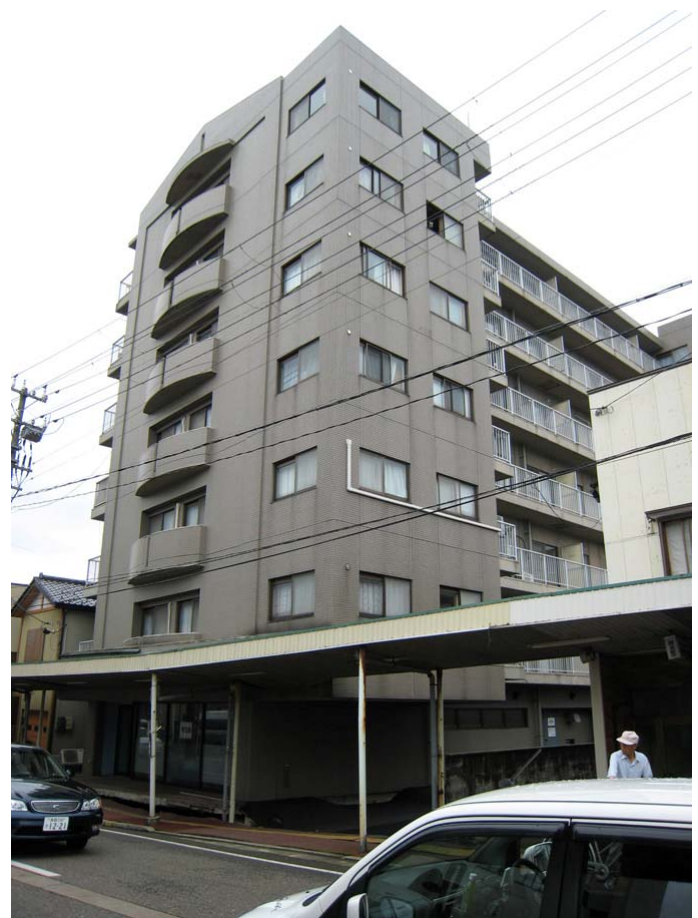
(右上) 7階建てRC造マンション
周辺地盤の沈下

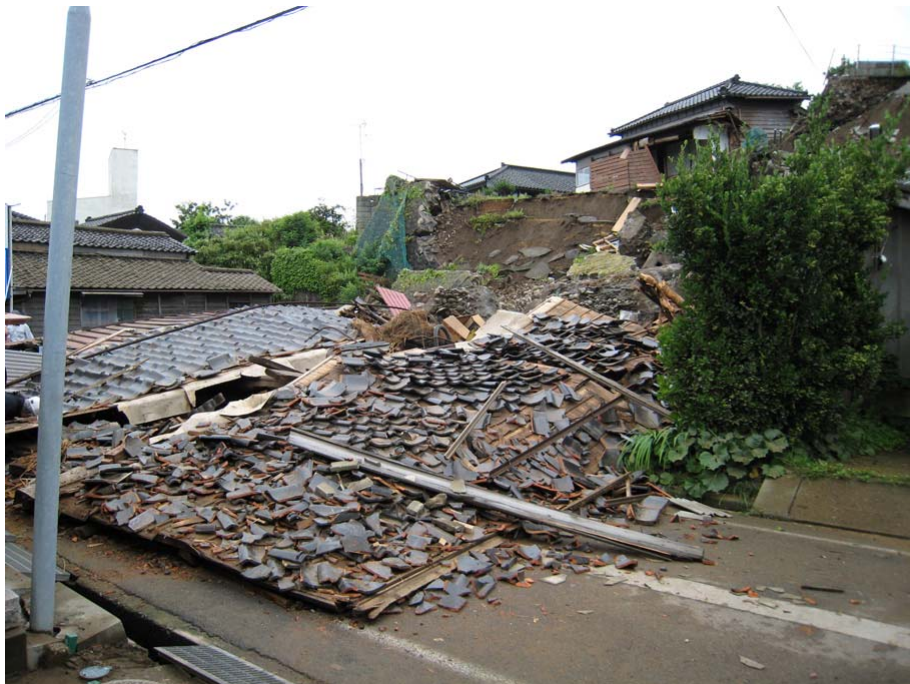
(左下) 擁壁の崩壊と土砂によって
押し潰された倉庫(北西方向)

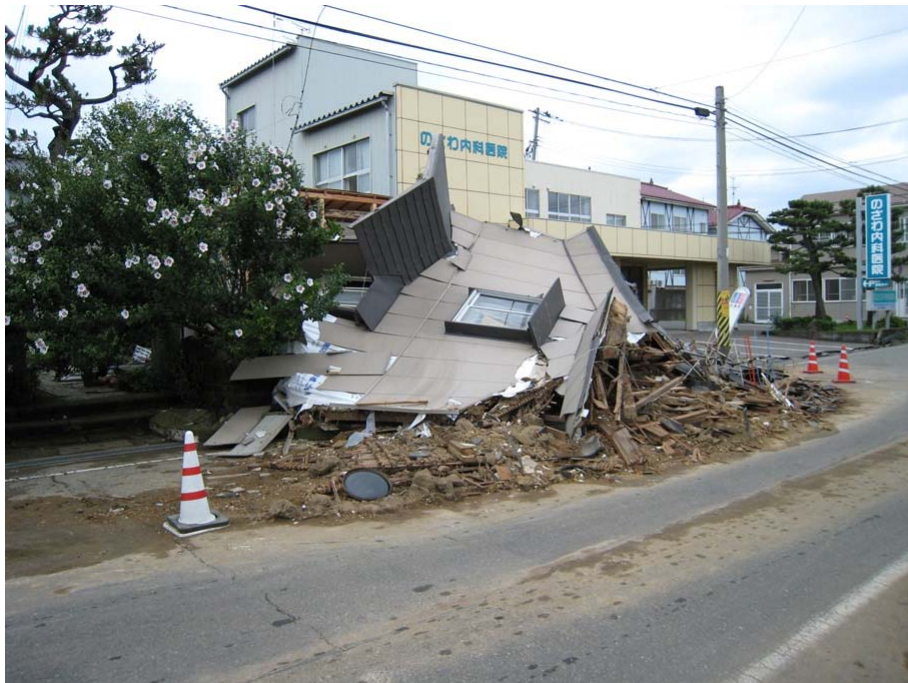
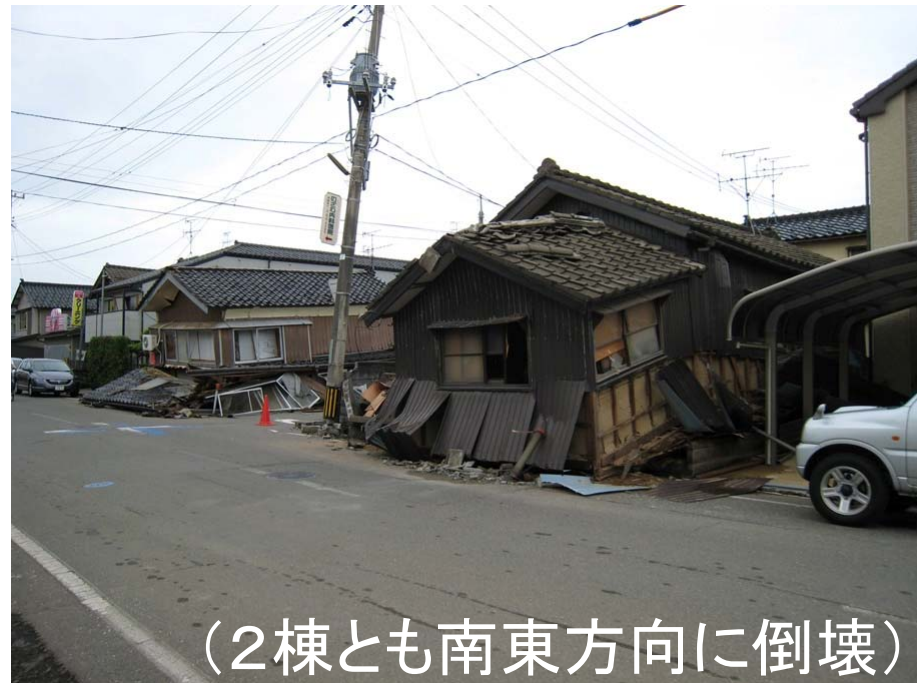
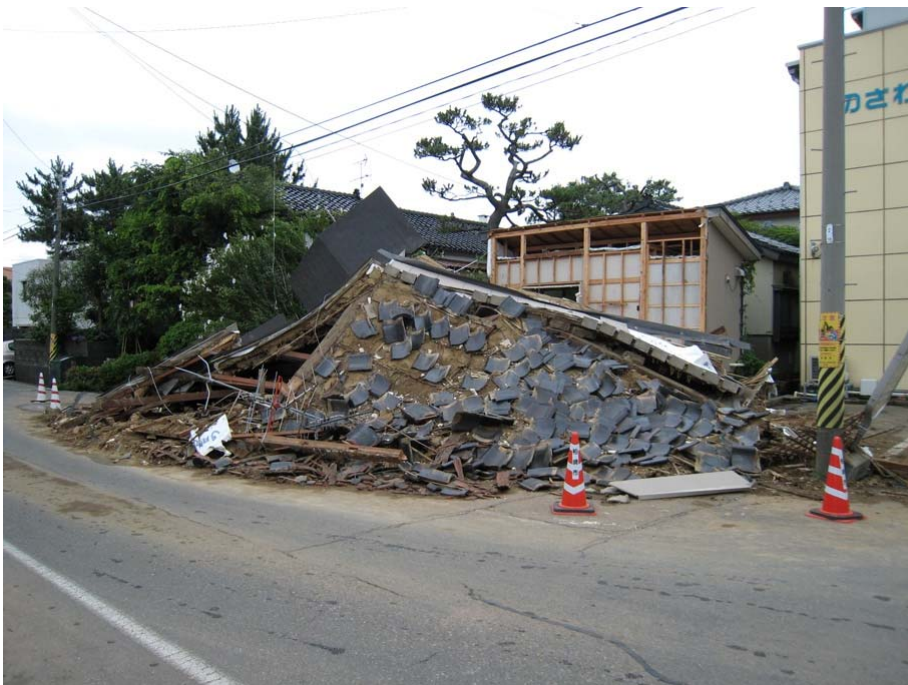
倒壊した住宅または土蔵

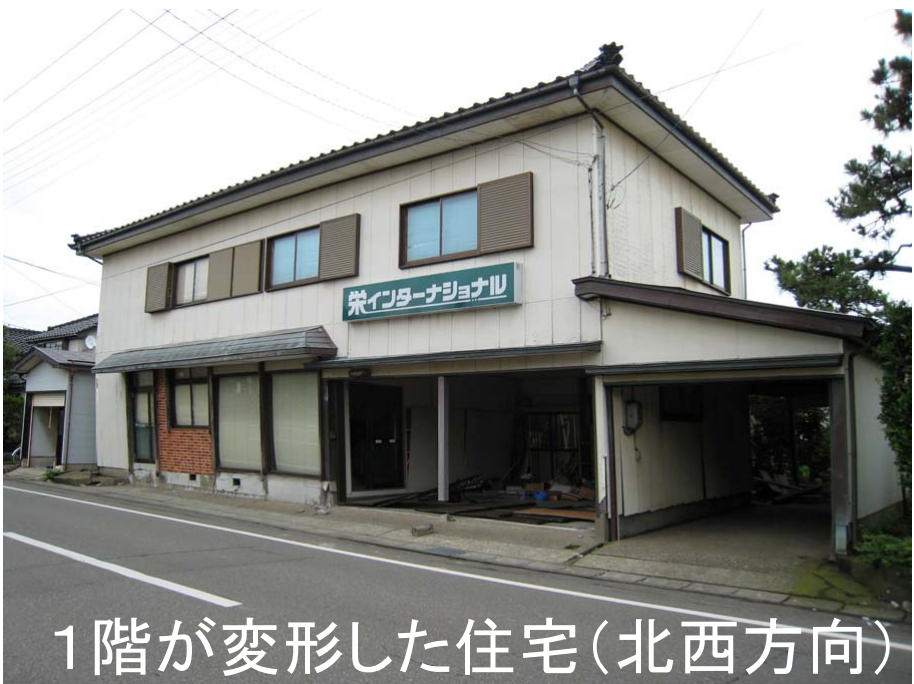
1階が変形した住宅(北西方向)

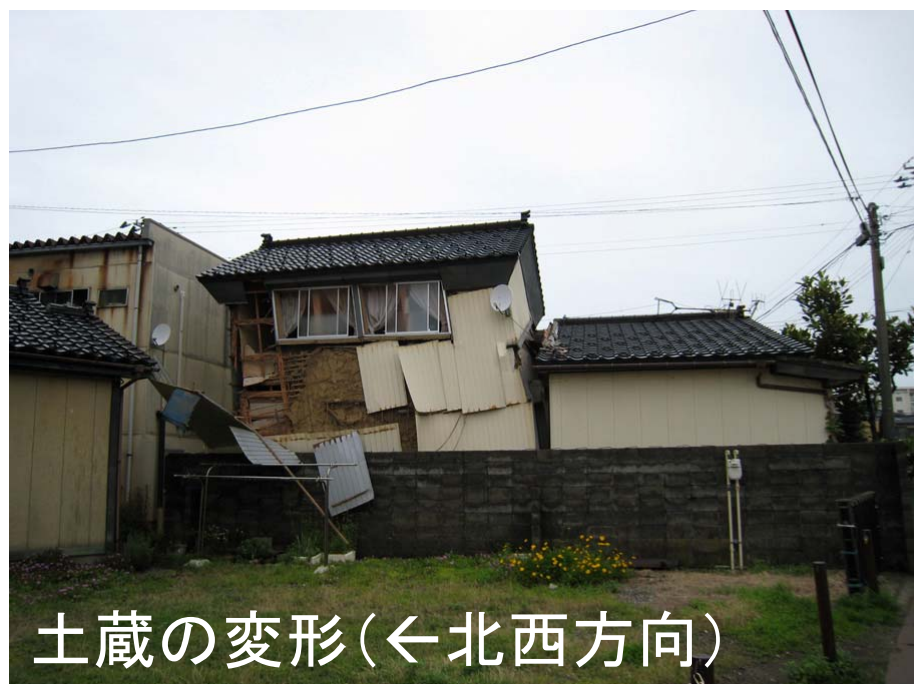
土蔵の変形(←北西方向)

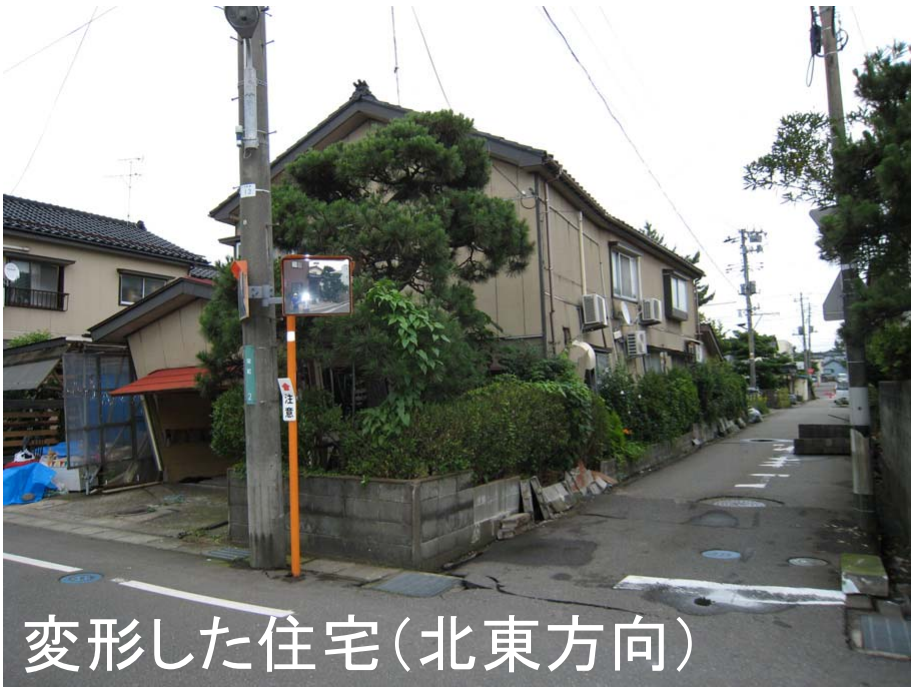
変形した住宅(北東方向)

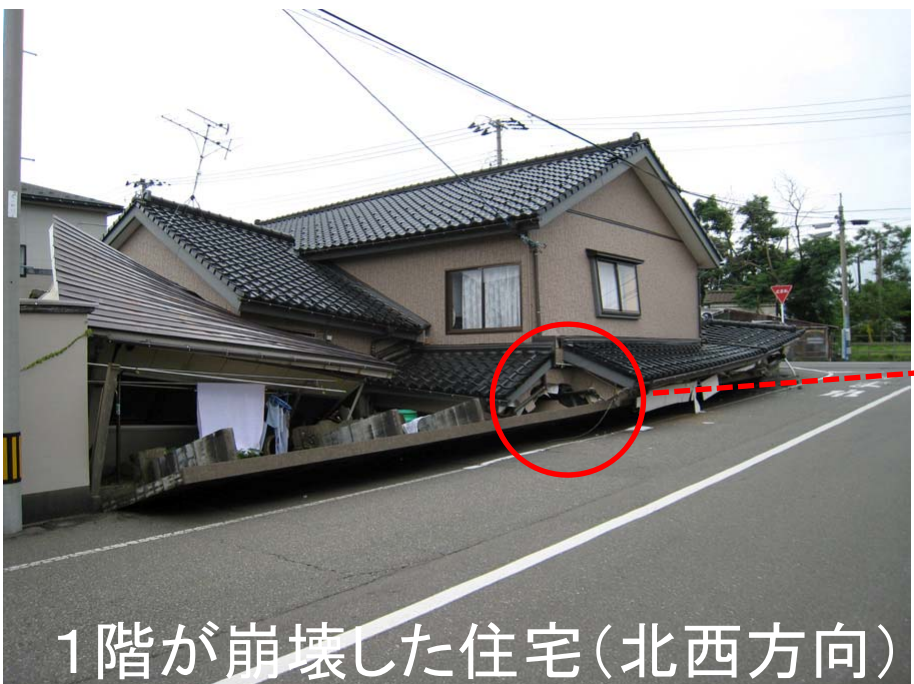
1階が崩壊した住宅(北西方向)

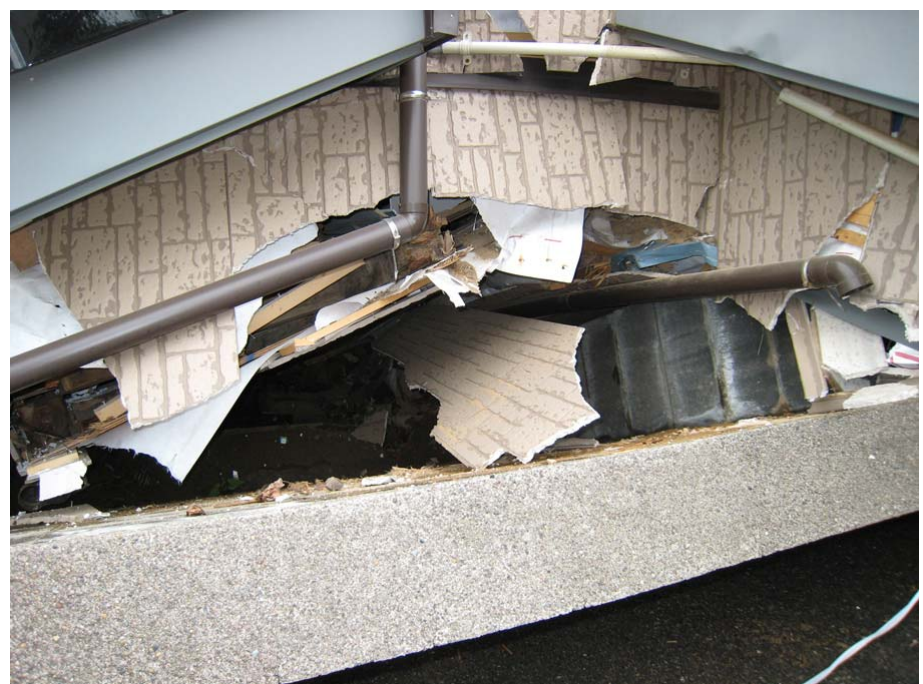
築年は比較的古い(外壁をリフォームした)とのこと

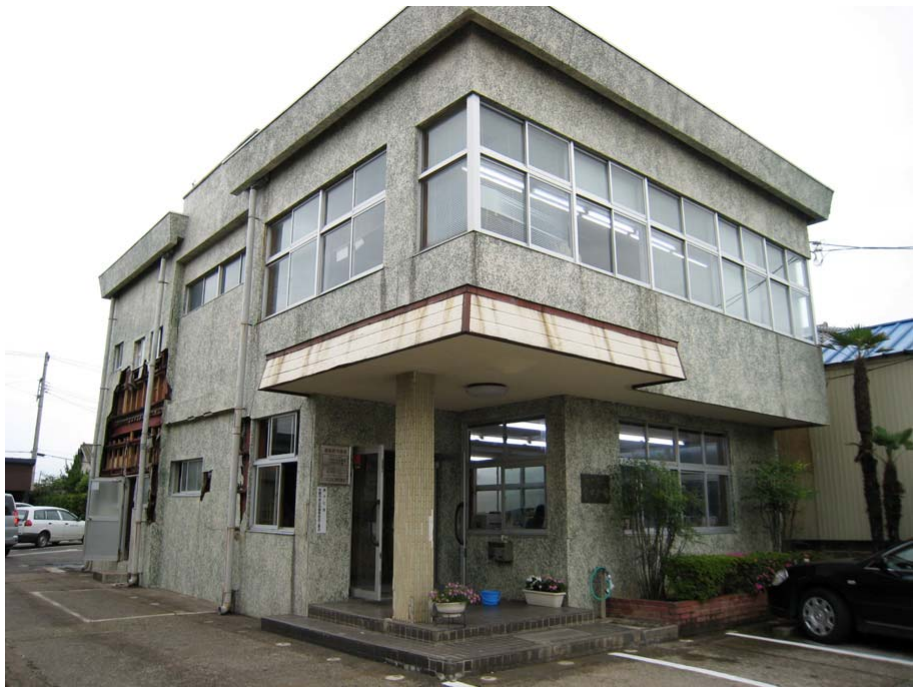
(左下)2階建てS造
建物外壁の剥離

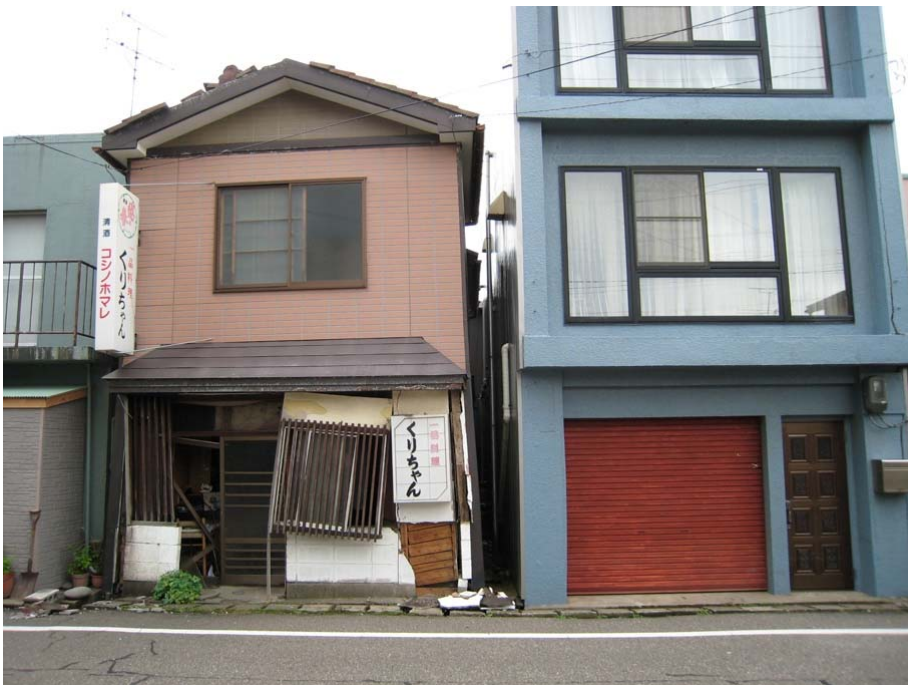
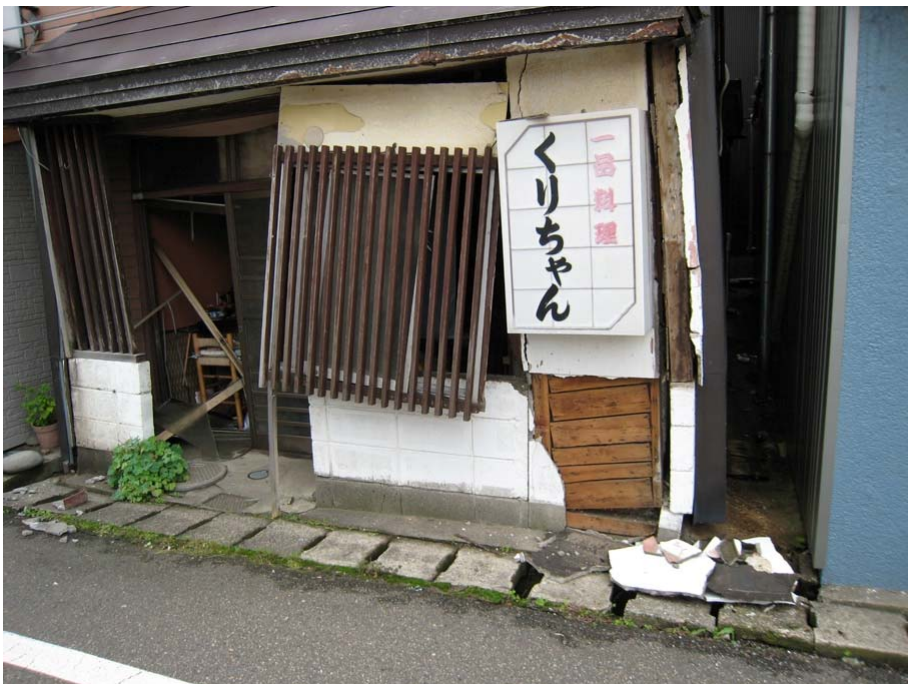
(左上, 左下)
大変形した店舗兼住宅(西方向)

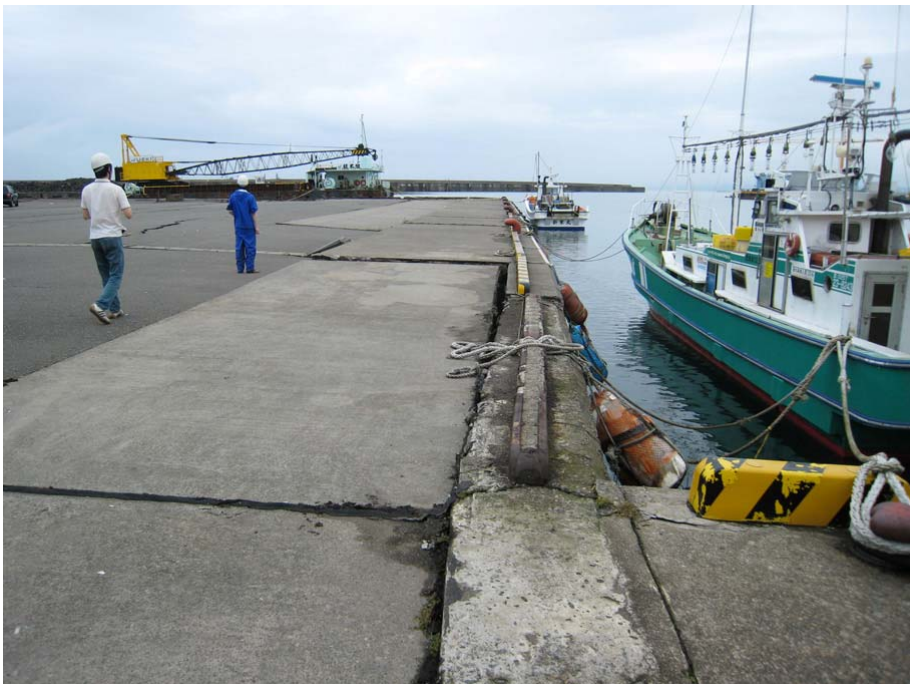
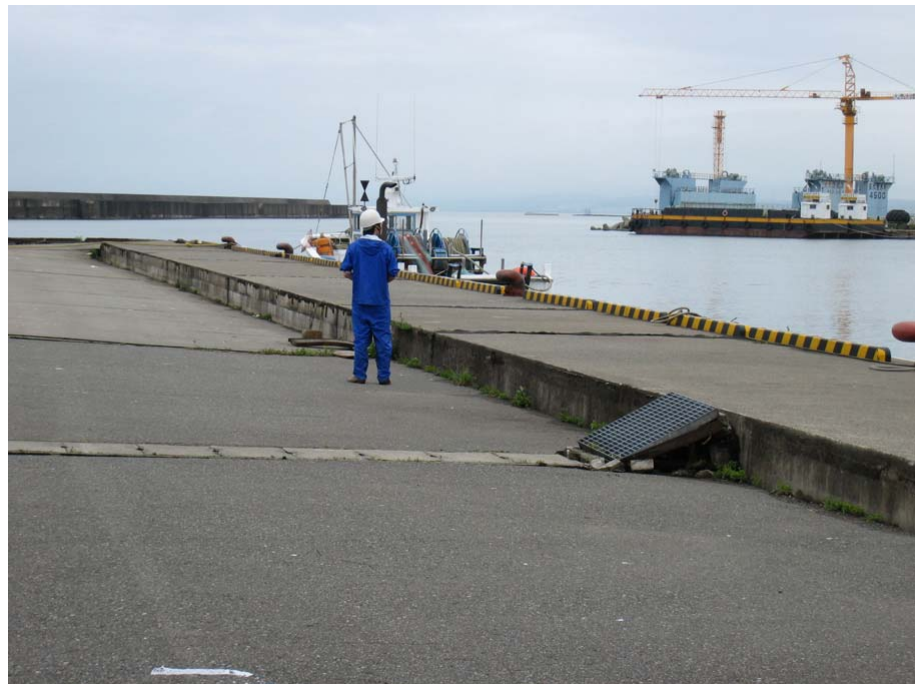
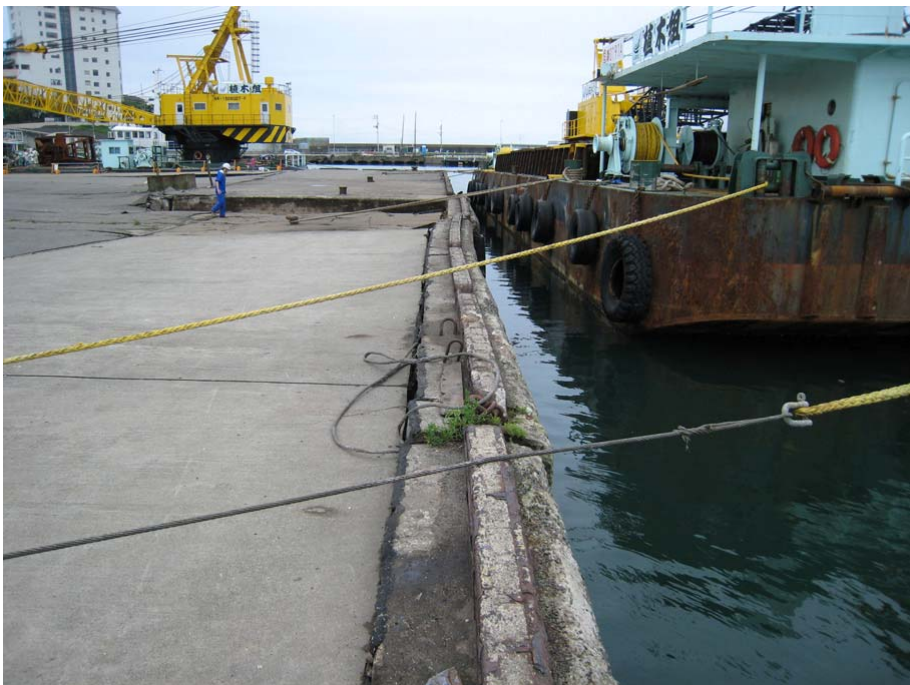
柏崎港

護岸のはらみ出し
エプロン背後地盤の沈下

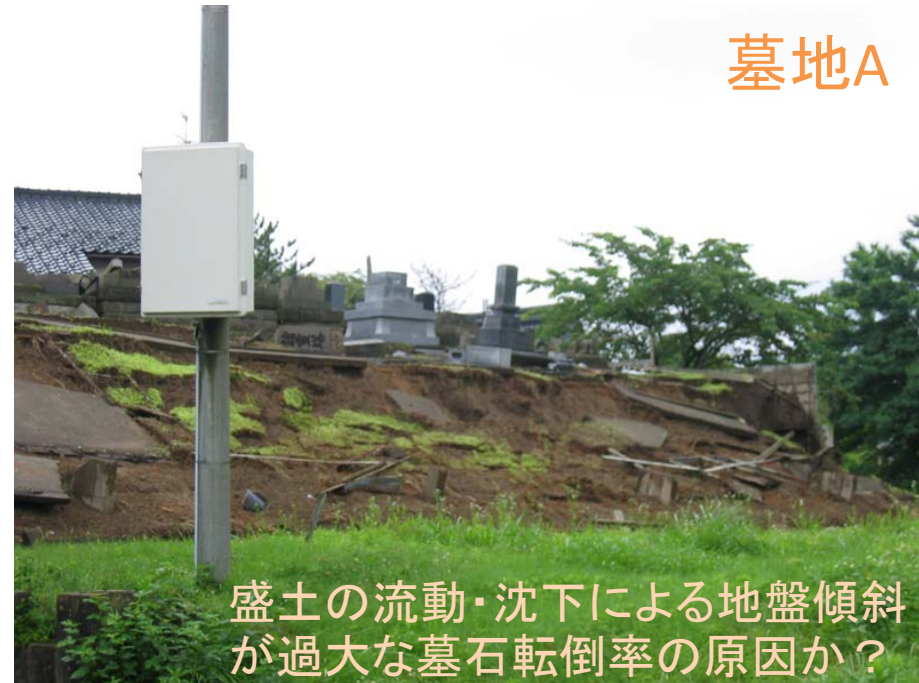
墓地C
(寺社は層崩壊)

盛土の流動・沈下による地盤傾斜が過大な墓石転倒率の原因か？

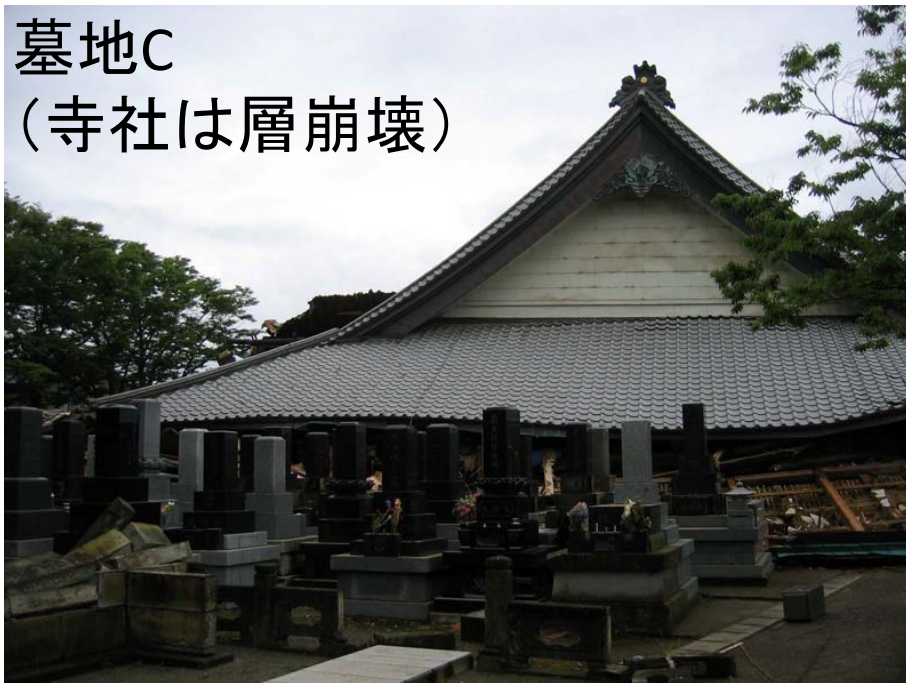
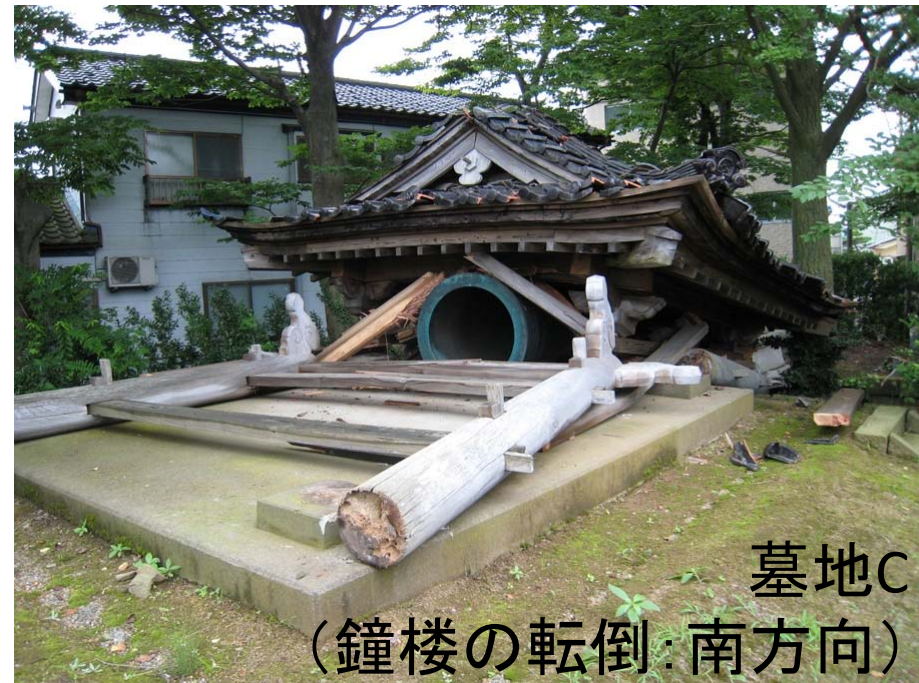
墓地C
(鐘楼の転倒: 南方向)
