新潟県中越沖地震における柏崎市西本町の木造住宅被害の要因分析

新潟県中越沖地震 木造住宅被害 悉皆調査
航空レーザ計測 地表面傾斜量 地盤変状

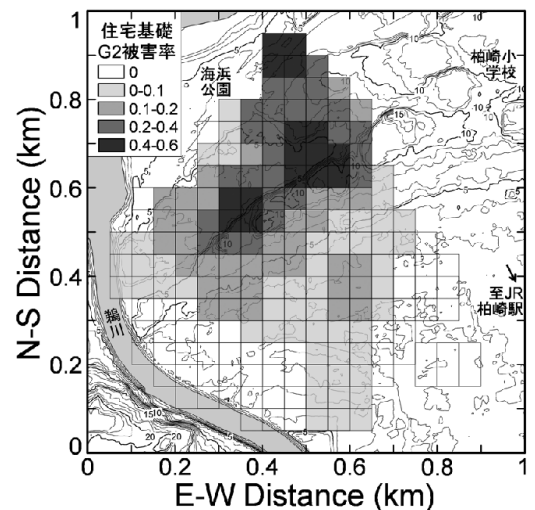
図2 木造住宅基礎のG2被害率分布と標高分布の比較

図1の範囲を南北・東西方向50m間隔のメッシュに分割し、このメッシュに沿う100m四方のブロック内に木造住宅が10棟以上存在する場合に、建物の被害率を算定した。図2に、被害率を算定したブロックの位置と各ブロックの住宅基礎のG2被害率の分布を、標高分布と重ねて示す。図2から、G2被害率は、砂丘の南側に比べて北側で大きく、地盤の傾斜が住宅基礎被害に強く影響した可能性が示唆される。また、住宅基礎被害に影響を与える要因として、地盤変状の有無が予想される。

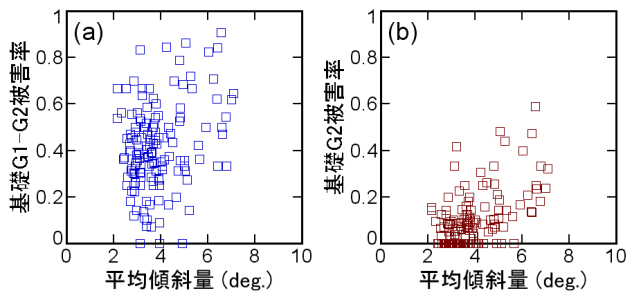
図3 地表面の平均傾斜量と木造住宅基礎の被害率との関係

そこで、標高データから文献3)の方法により地表面傾斜量の分布を求め、各ブロック内の平均値(以下、平均傾斜量)と木造住宅基礎のG1-G2被害率およびG2被害率の関係を図3に示す。また、各ブロック内の調査住宅のうち地盤変状ありと判定された割合(以下、地盤変状発生率)と住宅基礎被害率の関係を図4に示す。図3(b), 4(a)から、基礎のG2被害率と平均傾斜量、G1-G2被害率と地盤変状発生率に、比較的明瞭な相関が認められる。このことは、木造住宅基礎の被害発生については地盤変状が、甚大な被害については地盤の傾斜が、それぞれ強く関係している可能性を示唆している。ここで、基礎のG2被害率と地盤変状発生率(図4(b))にも、ある程度の相関が認められるが、地盤変状発生率が大きくてもG2被害率が小さい場合も見受けられる。このことは、図3(b), 4(a)の考察から、地盤変状が生じて傾斜が小さい場合には、基礎に被害が生じて甚大には至らなかった可能性を示唆している。

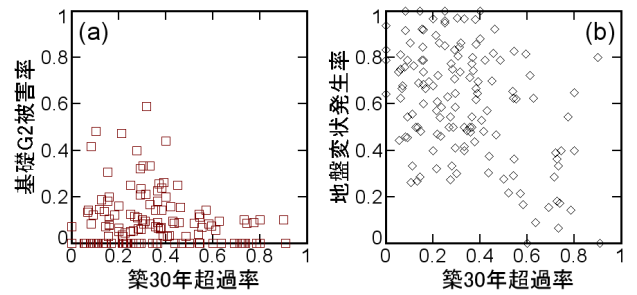
図5 築30年以上と判定された割合（築30年超過率）と(a)基礎G2被害率、(b)地盤変状発生率、(c)上部構造D1-D5被害率との関係

以上と判定された割合（以下、築30年超過率）と基礎G2被害率および地盤変状発生率の関係を図5(a), (b)に示す。図から、築30年超過率が多い（比較的古い住宅が多い）地域では、基礎に甚大な被害が生じにくく、また、地盤変状が発生しにくかった可能性が示唆される。すなわち、比較的古い住宅が地盤条件の良い場所に建てられている可能性が考えられる。

木造住宅の上部構造被害について3章と同様の検討を行ったところ、被害率と平均傾斜量や地盤変状発生率に明瞭な相関は認められなかったが、D1-D5被害率と築30年超過率にある程度の相関が認められた（図5(c)）。また、前田ら⁴⁾は、同地域の木造建物調査から、壁量が少ないほど被災度が大きくなる傾向を指摘している。そこで、2階建て木造住宅を想定した図6の解析モデル⁹⁾を用いて、K-NET 柏崎で観測された本震記録⁶⁾の北西-南東（強軸）および北東-南西（弱軸）の各方向成分を入力として時刻歴応答解析を行い、住宅の最大変形角 R_{max} を推定した。この際、解析モデルのベースシヤ係数（以下、耐力 C_0 ）を0.2-0.8の範囲で0.1ずつ変化させた。図7に、解析から得られた住宅の耐力 C_0 と1階の最大変形角 R_{max} の関係を示す。図から、北東-南西（弱軸）方向では、住宅の最大変形角 R_{max} の耐力 C_0 による変化は顕著でなく、 R_{max} は1/100程度以下となっている。一方、北西-南東（強軸）方向では、住宅の耐力 C_0 が低いほど最大変形角 R_{max} が大きくなっており、とくに、 C_0 が0.3-0.4程度以下の場合、 R_{max} が1/10程度を超え、全壊以上の被害に至ると推察される。この解析結果は、用いた

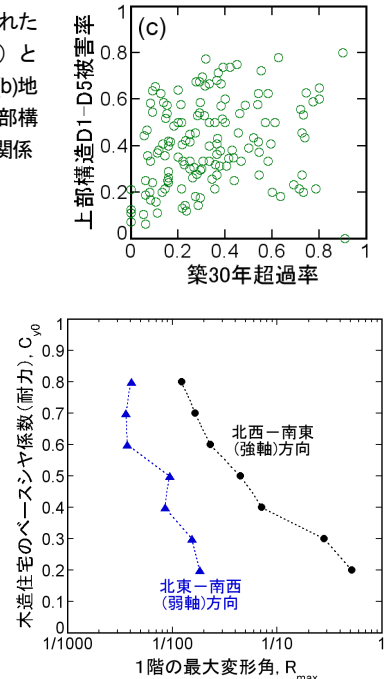
図7 K-NET 柏崎の本震記録⁶⁾に対する木造住宅1階の最大変形角

モデルや入力地震動に仮定が多く、試算の域を出ないが、図5(c)の傾向や前田ら⁴⁾の報告と調和的であり、築年数や壁量により耐力の低い木造住宅が北西-南東方向に大きな被害を受けた可能性が示唆される。なお、柏崎の本震記録⁶⁾の強軸・弱軸方向は、図1の道路の走向と概ね対応しており、建物の向きと対応する場合が多く、その影響の評価は今後の課題としたい。
