2007年新潟県中越沖地震における柏崎市西本町の木造住宅基礎被害と地形の関係

防災科学技術研究所 国際会員 ○新井 洋
 京都大学防災研究所 国際会員 田村 修次
 東京工業大学大学院 国際会員 時松 孝次
 京都大学大学院 学生会員 肥田 剛典 坂本 忠
 京都大学大学院 非会員 前田 修宏

Relationship between topography and damage to wooden-house foundations in Nishihoncho, Kashiwazaki city, during the 2007 Niigata-ken Chuetsu-oki earthquake

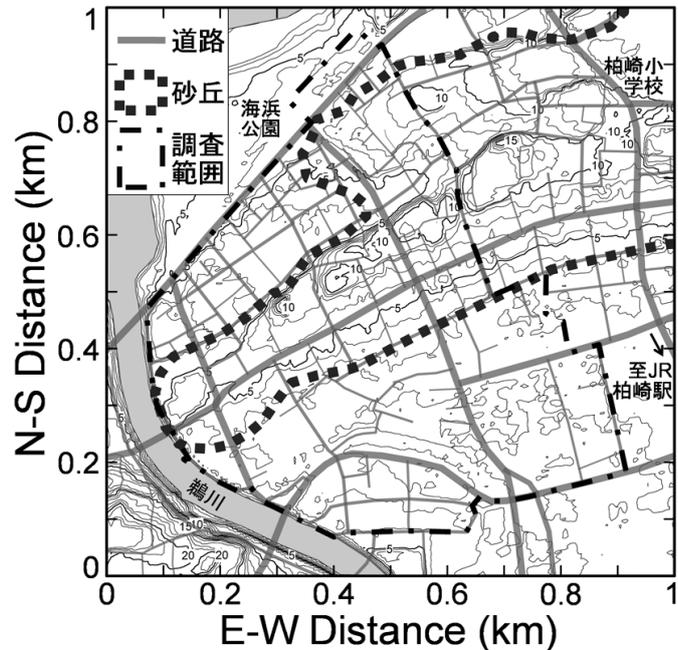
図1 航空レーザ計測から求めた柏崎市西本町周辺の標高分布、森ら²⁾による砂丘の領域境界、および悉皆調査範囲

図1に、地震後の航空レーザ計測から求めた柏崎市西本町周辺の標高分布を1m間隔の等高線(0-23m)で示す。標高の算出点は、世界測地系の平面直角座標の南北・東西方向に2m間隔で、その水平・鉛直精度は、絶対値でそれぞれ±0.3m, ±0.15m, 相対値ではそれ以下と考えられる。図には、森ら²⁾が現地踏査および地形図³⁾から判読した砂丘の領域境界を太破線で示す。図から、砂丘は、標高3-8mから15m程度の東北東-西南西方向に伸びる島状の微高地に対応している。また、砂丘の北側では、南側に比べて等高線の間隔が密で、地表面の傾斜が大きい。

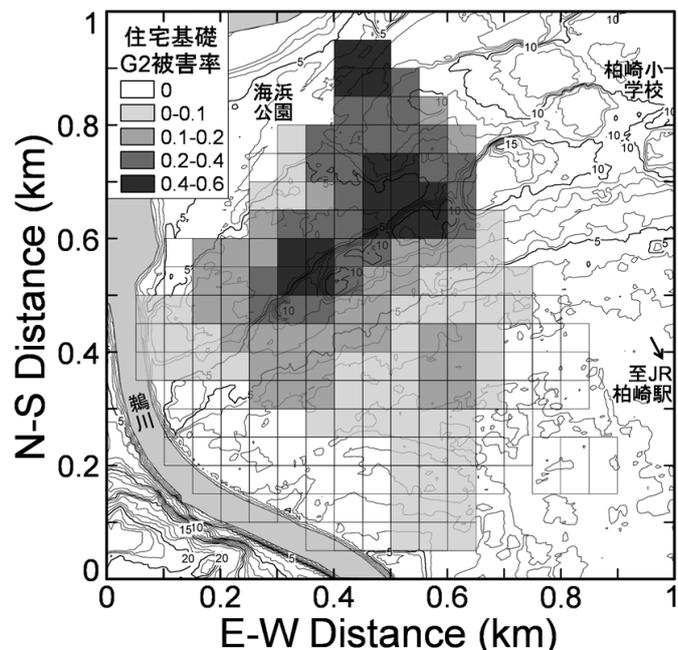
図2 柏崎市西本町周辺の木造住宅基礎のG2被害率の分布と標高分布の比較

各ブロックの住宅基礎の G2 被害率の分布を、標高分布と重ねて示す。図 2 から、G2 被害率の値は、砂丘の南側に比べて北側で大きく、等高線間隔が密な地域で最大 (0.4-0.6) となっており、地盤の傾斜が住宅基礎の被害に強く影響した可能性が示唆される。また、住宅基礎被害に影響を与える要因として、地盤変状の有無が予想される。

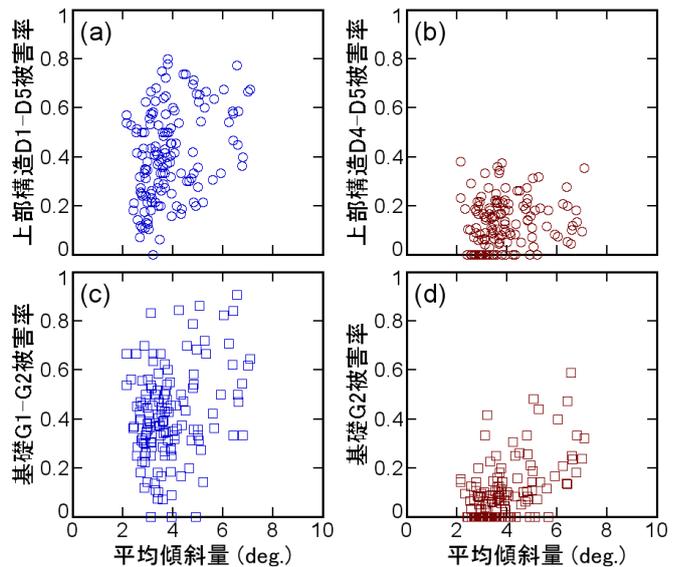
図 3 地表面の平均傾斜量と木造住宅の被害率 (上部構造の D1-D5 被害率, D4-D5 被害率, 基礎の G1-G2 被害率, G2 被害率) の関係

そこで、標高データから文献 5)の方法により地表面傾斜量の分布を求め、各ブロック内の平均値 (以下、平均傾斜量) と木造住宅の被害率 (上部構造の D1-D5 被害率, D4-D5 被害率, 基礎の G1-G2 被害率, G2 被害率) との関係を図 3 に示す。また、各ブロック内の調査住宅のうち地盤変状有りだと判定された割合 (以下、地盤変状発生率) と住宅被害率との関係を図 4 に示す。図 3, 4 から、上部構造については、D1-D5 被害率の大小と平均傾斜量の大小 (図 3(a)) に、若干の相関がありそうである。しかし、D4-D5 被害率と平均傾斜量あるいは地盤変状発生率との間 (図 3(b), 4(b)) に、対応関係は認められない。一方、基礎については、G2 被害率の大小と平均傾斜量の大小 (図 3(d)) , G1-G2 被害率の大小と地盤変状発生率の大小 (図 4(c)) に、比較的明瞭な対応関係が認められる。このことは、木造住宅の上部構造の被害は地盤の傾斜や変状との関連は比較的薄い、基礎の被害発生については地盤変状が、基礎の甚大な被害については地盤の傾斜が、それぞれ強く関係している可能性を示唆している。ここで、基礎の G2 被害率の大小と地盤変状発生率の大小 (図 4(d)) にも、ある程度の対応関係が認められるが、地盤変状発生率が大きくても G2 被害率が小さい場合も見受けられる。このことは、図 3(d), 4(c)の考察から、地盤変状が生じて傾斜が小さい場合には、基礎に被害が生じて甚大には至らなかった可能性を示唆している。

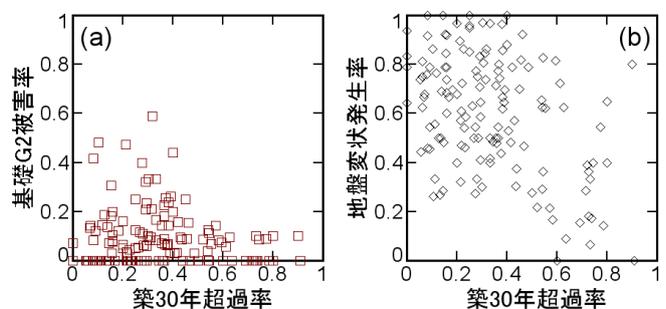
図 5 築 30 年以上と判定された割合 (築 30 年超過率) と木造住宅基礎 G2 被害率および地盤変状発生率の関係

さらに考察のため、各ブロック内の調査住宅のうち築 30 年以上と判定された割合 (以下、築 30 年超過率) と基礎 G2 被害率との関係を図 5(a)に示す。図 5(a)から、築 30 年超過率が大きい (比較的古い住宅が多い) 地域では基礎に甚大な被害が生じにくい可能性が示唆される。ただし、本調査の築 30 年超過率は、外観目視判定に基づく値であるため、不確定な部分も大きいと考えられる。そこで、築 30 年超過率と地盤変状発生率の関係を図 5(b)に示す。図 5(b)から、築 30 年超過率が小さい (比較的新しい住宅が多い) 地域ほど地盤変状が多く発生した可能性が示唆される。逆に、比較的古い住宅の方が地盤条件の良い場所を選んで建てられている可能性も考えられ、これは図 4(d), 5(a)の傾向と概ね符合する。なお、被害率算定における建物母数は、平均傾斜量、地盤変状発生率、築 30 年超過率 (図 3-5 の横軸) いずれに対しても、10-40 棟の範囲で概ね均等に分布している。
