新潟県中越沖地震における柏崎市西本町の木造住宅被害の要因分析

新潟県中越沖地震 木造住宅被害 悉皆調査
航空レーザ計測 地表面傾斜量 地盤変状

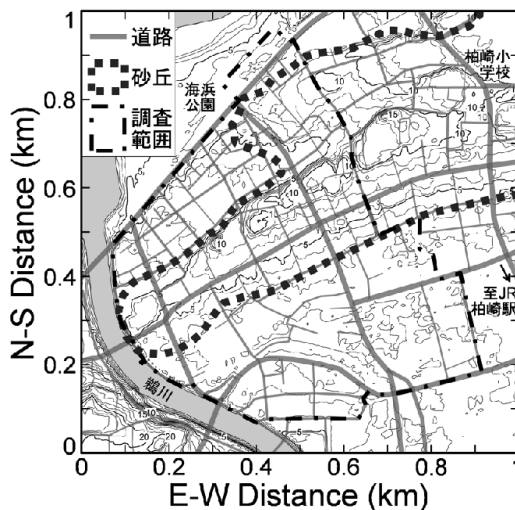
図1 柏崎市西本町周辺の標高分布と悉皆調査範囲

図1に、地震後の航空レーザ計測から求めた柏崎市西本町周辺の標高分布を1m間隔の等高線で示す。標高の算出点は、平面直角座標(世界測地系)の南北・東西方向に2m間隔で、その水平・鉛直精度は、絶対値で±0.3m, ±0.15m, 相対値ではそれ以下と考えられる。図の太破線は、森ら¹⁾による砂丘の領域境界である。図から、砂丘は、標高3-8mから15m程度の東北東-西南西方向に伸びる島状の微高地に対応しており、砂丘の北側では南側に比べて地表面の傾斜が大きい。
